## Projektinformation / Inspektion: 1

Från punkt :  
Rens wc stam

Datum :  
2013-02-18

**Blåsippsbackens samfällighetsförening**

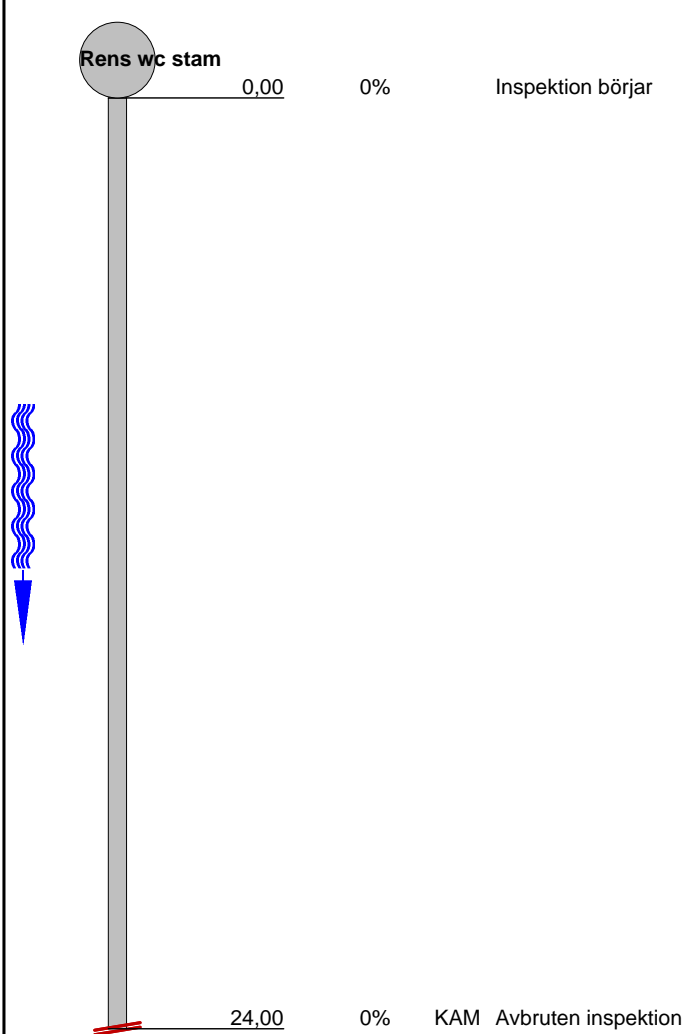
Sträcka nr : <b>1</b>	Ort : 	Adress : <b>Blåsippsbacken 9</b>	Berörda lokaler :	Ritning : <b>Nej</b>	Datum : <b>2013-02-18</b>
Bedömningsgrund : <b>T25</b>	Referens :	Inspektör : <b>TL / CK</b>	Besiktningstyp : <b>Annan</b>	Spolning : <b>Nej</b>	Övrigt rensning : <b>Ingen</b>

Anmärkning : **Inga synliga fel**

0,00	0%	Inspektion börjar	
	24,00	0%	KAM	Avbruten inspektion

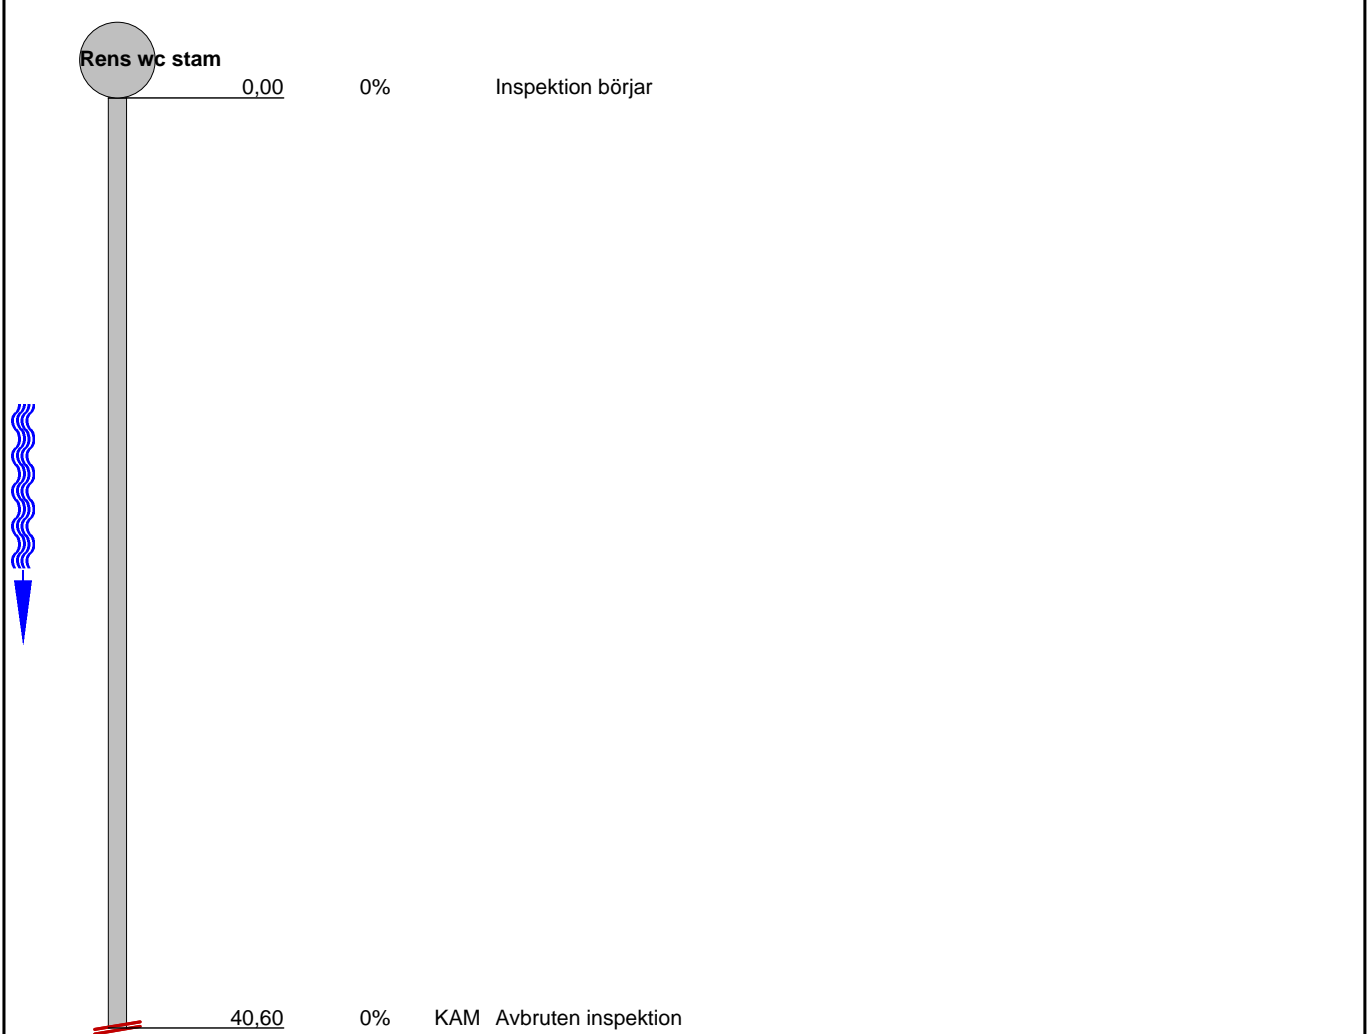
Sträcka nr : <b>2</b>	Ort : 	Adress : <b>Blåsippbacken 40</b>	Berörda lokaler :	Ritning : <b>Nej</b>	Datum : <b>2013-02-18</b>
Bedömningsgrund : <b>T25</b>	Referens :	Inspektör : <b>TL / CK</b>	Besiktningstyp : <b>Annan</b>	Spolning : <b>Nej</b>	Övrigt rensning : <b>Ingen</b>

Anmärkning : **Inga synliga fel**

Rens wc stam	0,00	0%	Inspektion börjar	
	40,60	0%	KAM	Avbruten inspektion

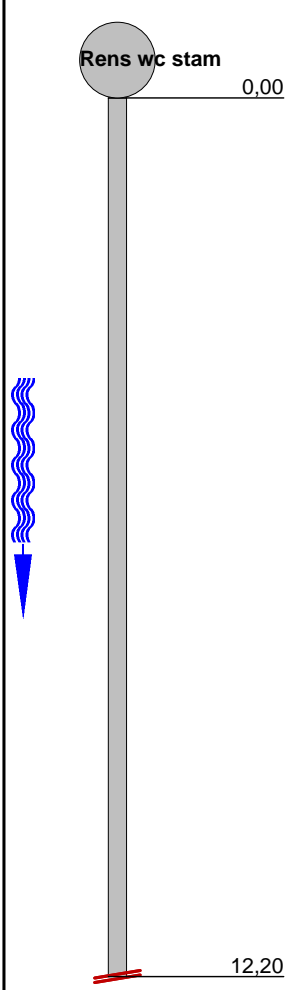
Sträcka nr : <b>3</b>	Ort : 	Adress : <b>Blåsippsbacken 62</b>	Berörda lokaler :	Ritning : <b>Nej</b>	Datum : <b>2013-02-18</b>
Bedömningsgrund : <b>T25</b>	Referens :	Inspektör : <b>TL / CK</b>	Besiktningstyp : <b>Annan</b>	Spolning : <b>Nej</b>	Övrigt rensning : <b>Ingen</b>

Anmärkning : **Inga synliga fel**

Rens wc stam	0,00	0%	Inspektion börjar	
	12,20	0%	KAM	Avbruten inspektion

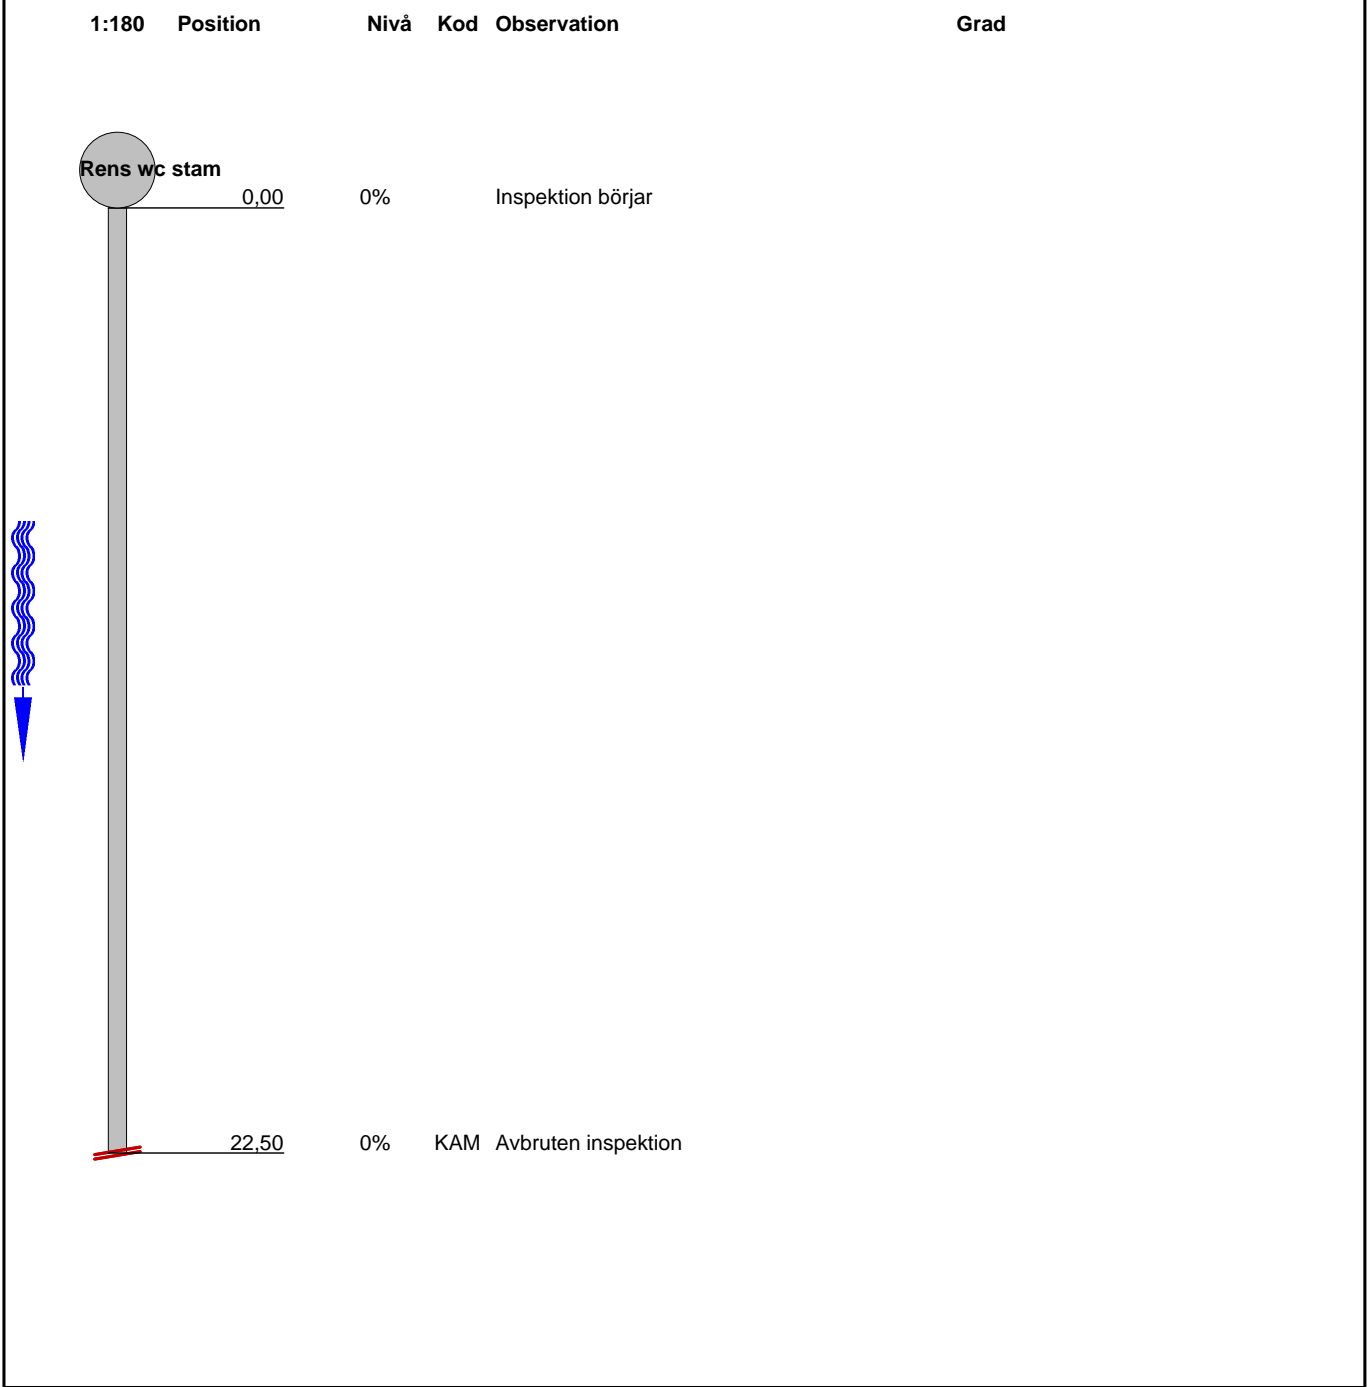
Sträcka nr : <b>4</b>	Ort : 	Adress : <b>Blåsippsbacken 63</b>	Berörda lokaler :	Ritning : <b>Nej</b>	Datum : <b>2013-02-18</b>
Bedömningsgrund : <b>T25</b>	Referens :	Inspektör : <b>TL / CK</b>	Besiktningstyp : <b>Annan</b>	Spolning : <b>Nej</b>	Övrigt rensning : <b>Ingen</b>

Anmärkning : **Inga synliga fel**
